拢形寻质, 回归本真

——苏州同里太湖水利同知署修缮保护之原真性思考

Reflections on the Authenticity of Conservation Renovation of Tongzhi Bureau of Taihu Lake Water Conservancy, Tongli, Suzhou

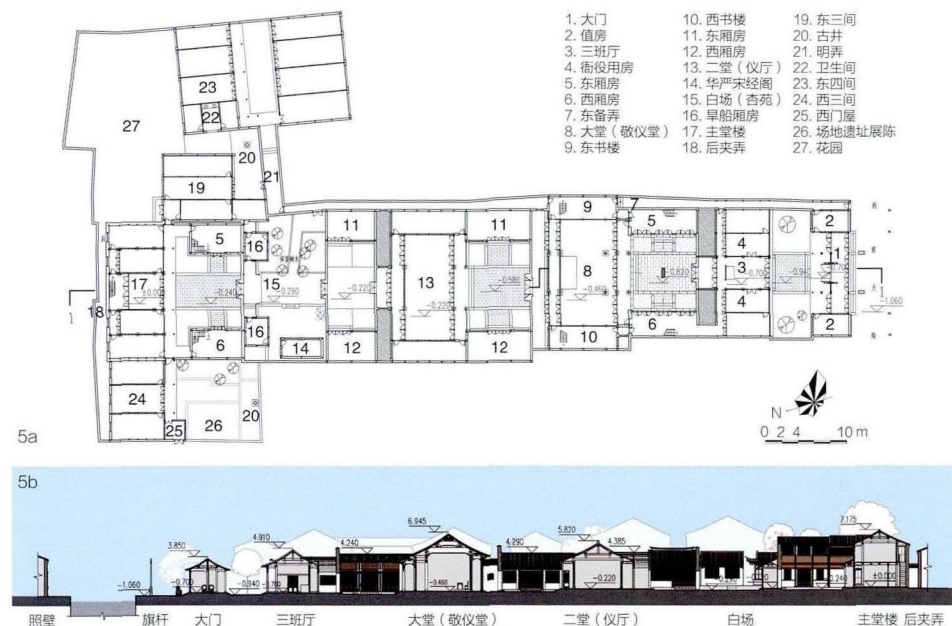
5 太湖水利同知署（复原）

- a 一层平面
- b 纵剖面

苏州同里的太湖水利同知署是由民居改建而成的衙署类建筑，在建筑形制上亦官亦民，体现出独特的官署与民居建筑相融合的特色。其建筑群本身也是同里镇传统建筑中规模较大者，建筑的结构体系、工艺做法、装饰特色等，也体现了清康熙至乾隆时期太湖流域建筑发展的地方特征（图5）。

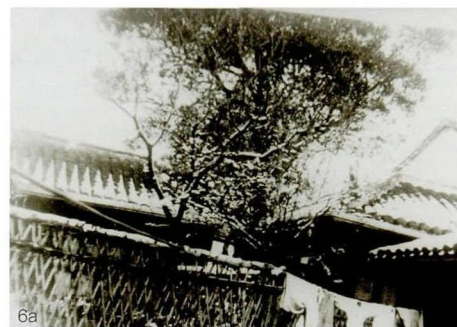
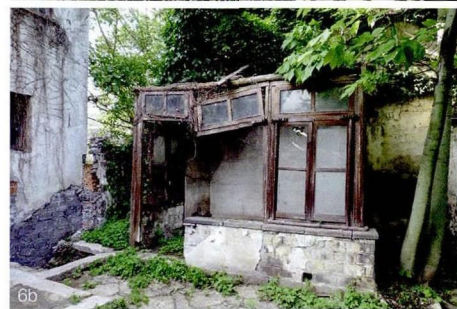
6 旱船

- a 民国时期
- b 现状

第五进：“白场”又称“杏苑”，康熙年间陈沂震抄家时即被烧毁，至清末民初前一直闲置，曾种石榴、杨梅、杏桃、芭蕉之属。后保留杏树三株及原有的西府海棠和银红千叶石榴，在场地西部将地面垫高0.5 m，筑台阶与栏板，于其上建造精舍两间，名“华严宋经阁”。另有建筑一层朝南，半歇山顶，三面槛窗，形似旱船，现屋面已部分坍塌、残损（图6）。西南角建筑名“小于舟”，一层朝东，面阔两间，“靠北与‘旱船’相邻，构一粉墙，秋叶门框，入门转南经花瓶门，即入室内。室长形，亦矮槛有窗，北墙一砖雕漏窗，做工精妙，为乾隆时物，得自旧家，亦天花板地板”^{②1}。“小于舟”现存残墙一段。场地东北角于抗战时期建有两间平顶砖混用房。原先“遍布黄石松柏，客有至者皆曰雅似山家焉”^②的景象已不复见。

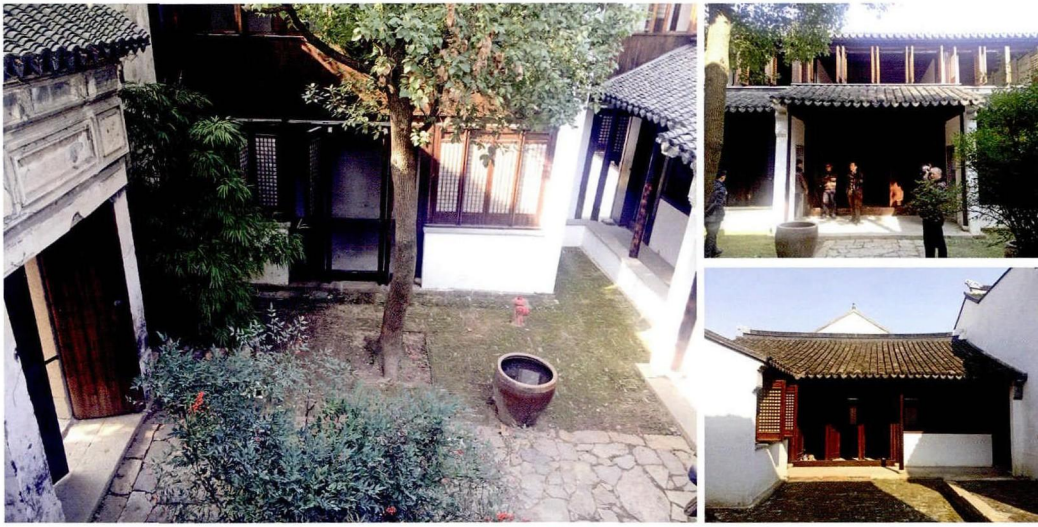
8 一期修缮竣工后的第六进建筑

通过梳理历史资料、考古勘察与实地调研，厘清了太湖水利同知署的基本格局、建筑构造做法以及各时代特征，继而完成了修缮设计（图8）。
